RAPPORT DE DIAGNOSTIC TECHNIQUE GLOBAL

Rapport synthétique

MAÎTRE D'OUVRAGE :
Copropriété Cézanne

MISSION :
*Audit énergétique et
Diagnostic Technique Global*

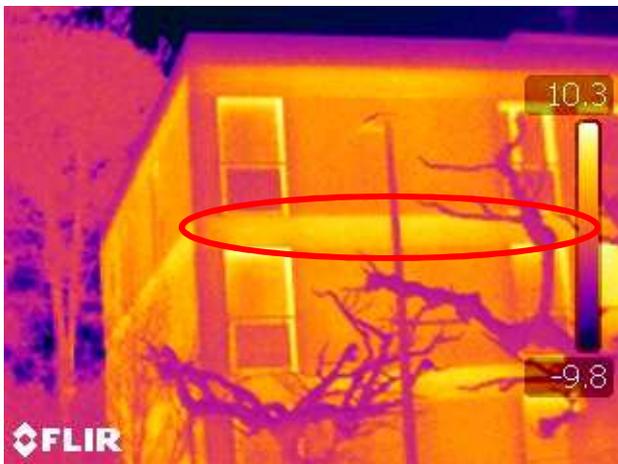
Ci-dessous une image thermique réalisée le 11 décembre avant le lever du soleil :

On constate que les déperditions sont homogènes au niveau de la façade.
Il y a cependant des déperditions plus importantes au niveau des planchers intermédiaires.

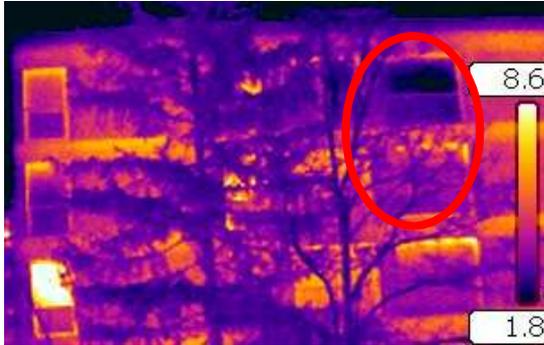
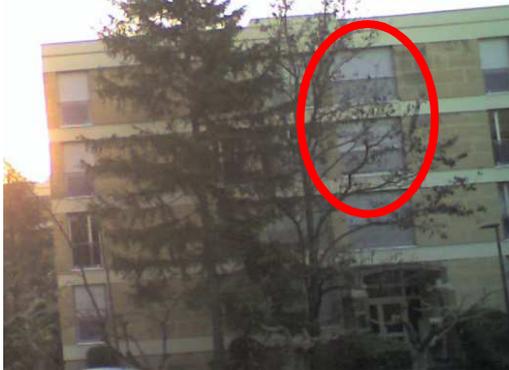
On peut voir sur cette photo que la résistance thermique des volets est différente selon le type de volets.

Il s'agit en l'occurrence de la façade du bâtiment Bellevue.

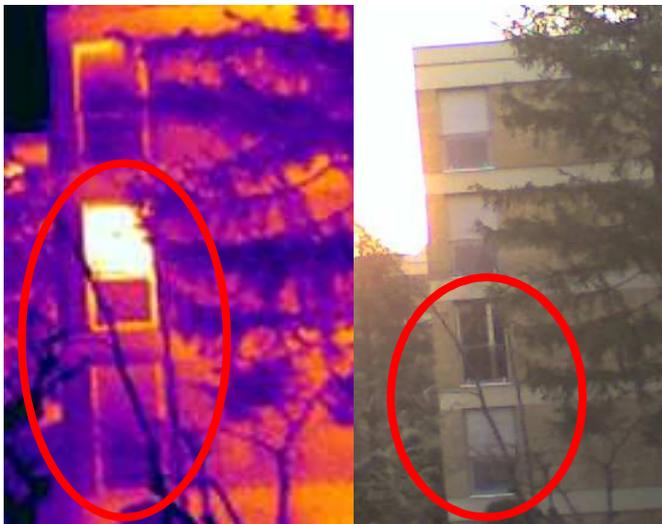
On note également l'importance de fermer ses volets la nuit pour minimiser les déperditions.

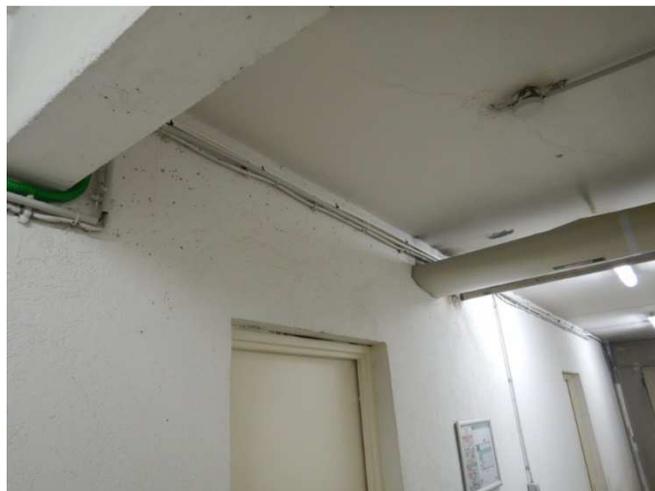
Les planchers bas ne sont pas isolés, que ce soit sur les garages, les caves ou les halls d'entrée (en dehors du bâtiment L'Hermitage - opération en cours).

Plancher bas sur caves non isolé

De nombreux résidents habitant au RDC se plaignent de sensation de froid.

Au regard de la hauteur sous plafond disponible, une isolation des planchers bas est possible. Cela peut se faire au niveau des garages, de caves et des halls d'entrée.
