Parc Cézanne

Bâtiment Grand Pin

DIAGNOSTIC VENTILATION

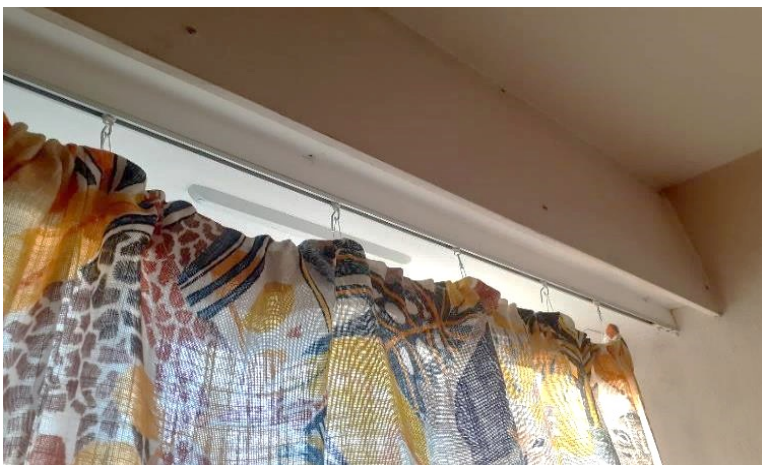
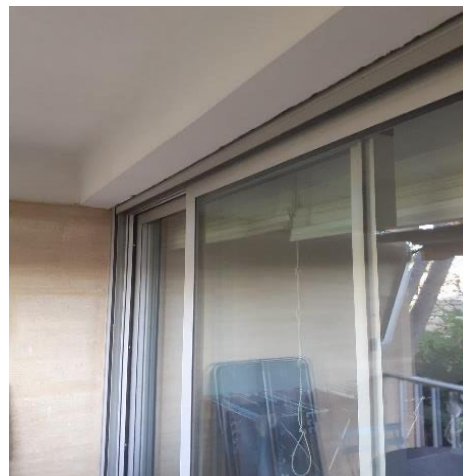
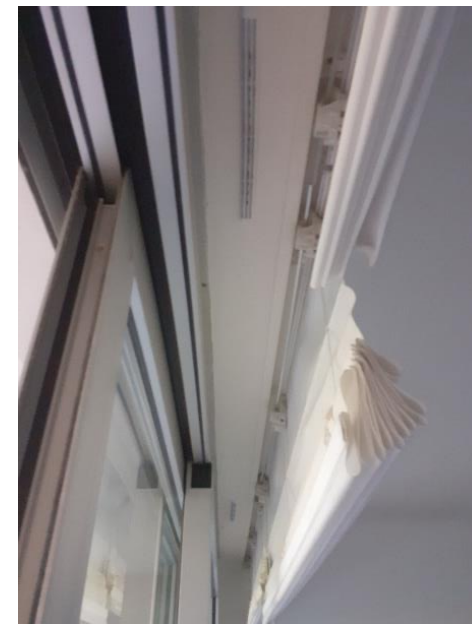
LOGEMENT RDC - T4B

- WC : grille VH et **pas de grille VB**
- Sdb : bouche motorisée et **pas de grille VB**
- Cuisine : bouche motorisée

- Salon et chambres ont été rénovés en double vitrage avec entrées d'air
- Cuisine : simple vitrage pas d'entrée d'air

- Moisissures dans la salle de bain

- Détalonnage des portes
- Suppression entrée d'air cuisine

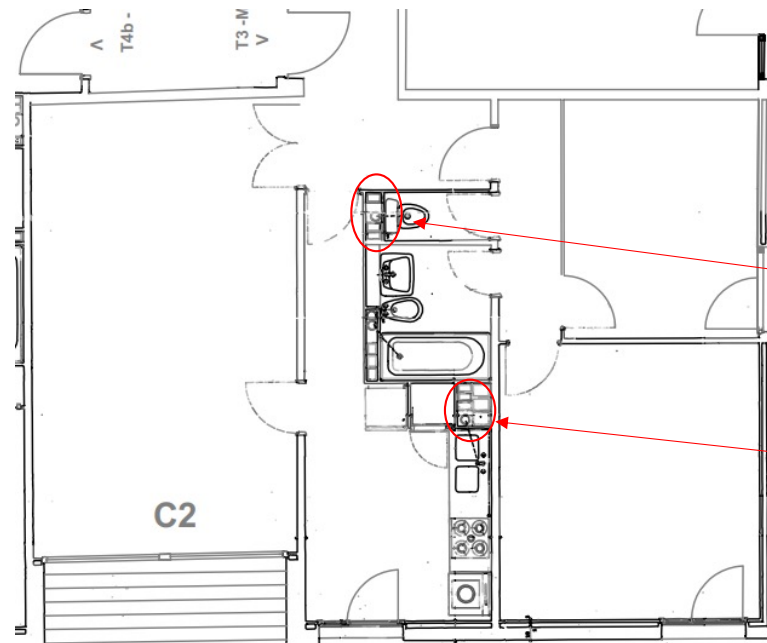
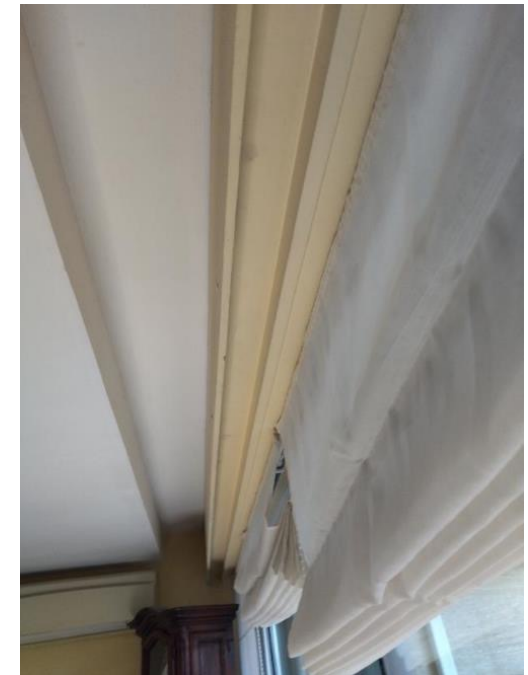
LOGEMENT RDC – T3

- WC : grille VH et VB
- Sdb : grille VH et **pas de grille VB**

- Cuisine : simple vitrage pas d'entrée d'air
- Chambre 1 : double vitrage **pas d'entrée d'air**
- Chambre 2 : simple vitrage pas d'entrée d'air
- Chambre 3 : simple vitrage pas d'entrée d'air
- Salon : double vitrage et entrée d'air

- Odeurs de la cuisine R+1 recyclées

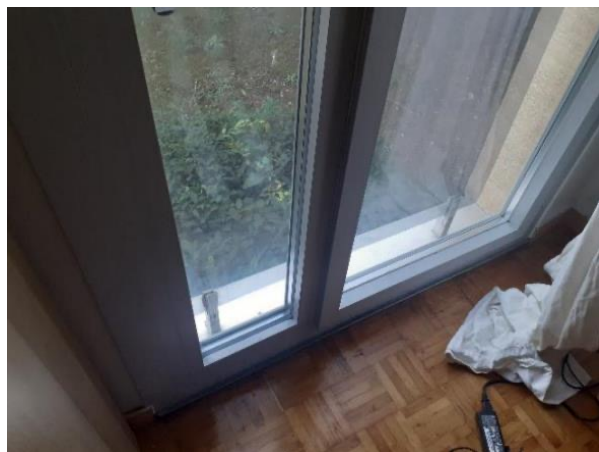
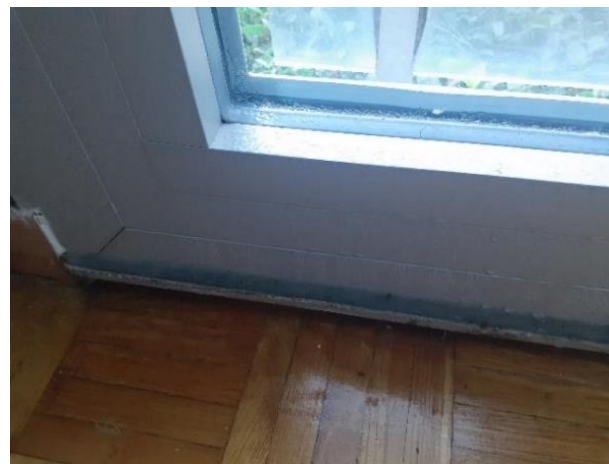
LOGEMENT RDC - T5

- WC : grille VH et VB
- Sdb : bouche motorisée et **pas de grille VB**

- Toutes les menuiseries (cuisine, salon, chambres 1 à 4) **sont à double vitrage sans d'entrée d'air**

- Condensation sur la fenêtre d'une chambre exposée Nord
- Moisissures dans les salles de bain

- Détalonnage des portes à faire
- Entrées d'air à poser

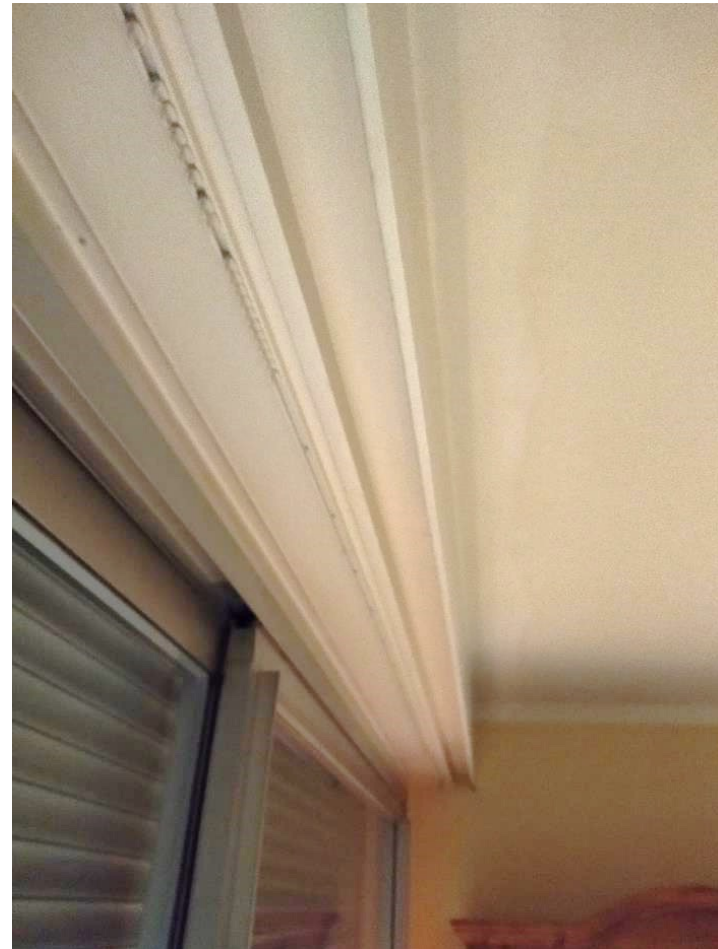
LOGEMENT R+1 – T3

- WC : grille VH et VB
- Sdb : grille VH et VB

- L'ensemble (cuisine, salon, chambres 1 à 3) est en simple vitrage, sans entrées d'air

- Entrées d'air en menuiserie basse pression
- Détalonnage des portes
- Ventilation basse des pièces humides à boucher

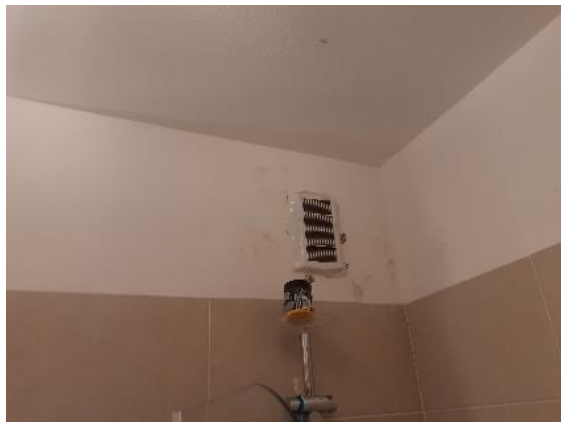
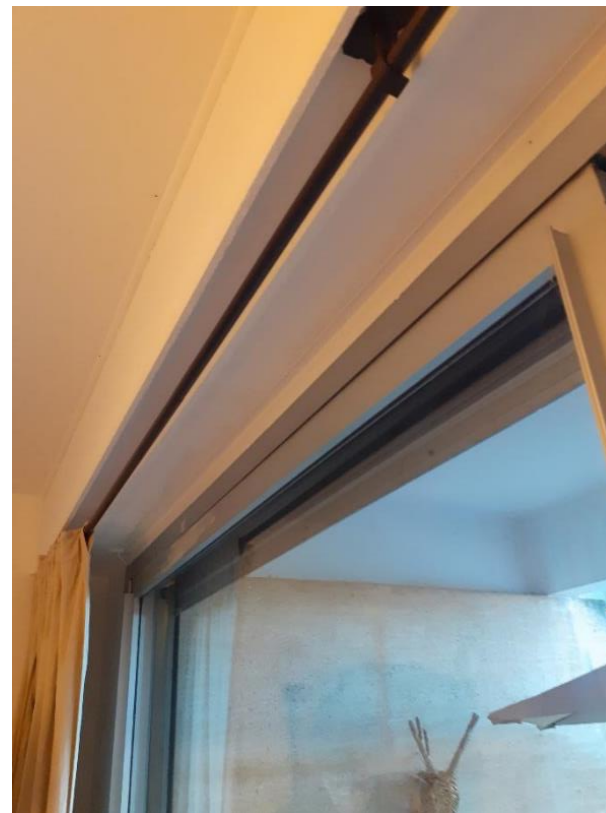
LOGEMENT R+1 - T4B

- WC : grille VH et VB
- Sdb : grille VH et **pas de VB**

- L'ensemble (cuisine, salon, chambres 1 à 3) est en simple vitrage, sans entrées d'air

- Moisissures dans la salle de bain

- Détalonnage des portes à faire
- Nettoyage grille SdB

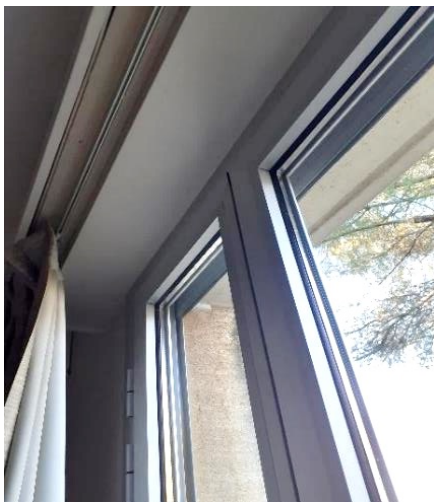
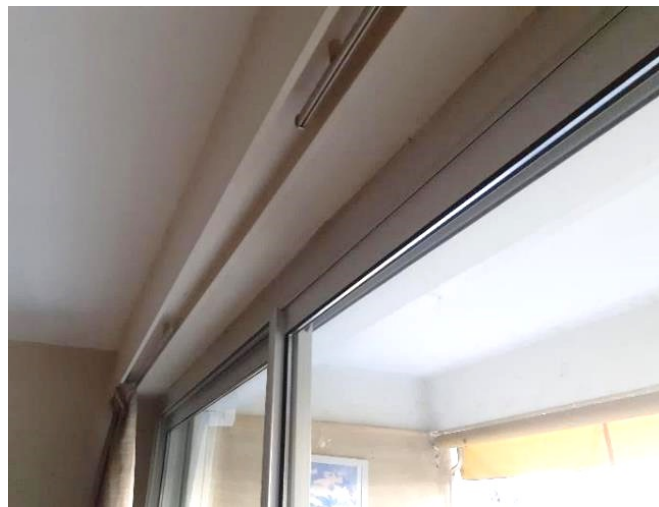
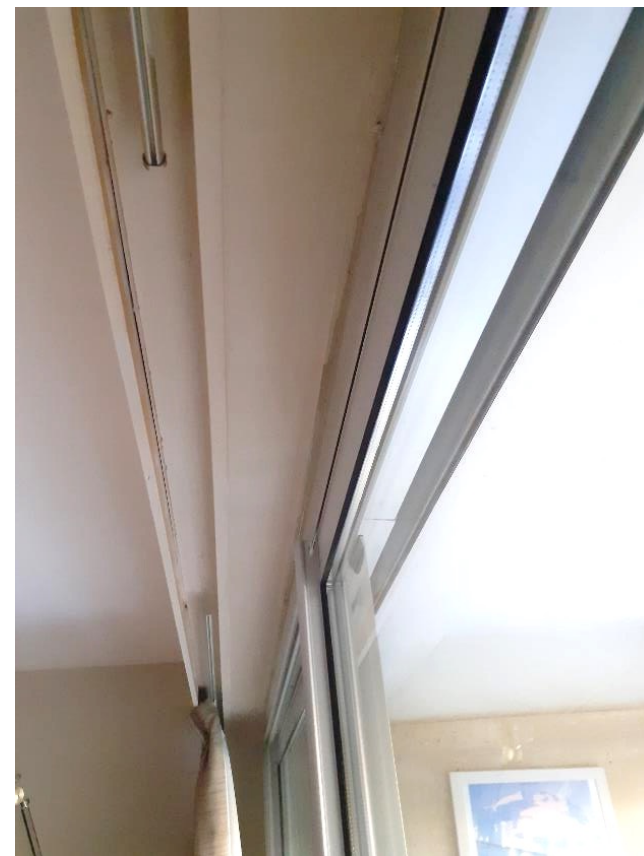
LOGEMENT R+1 - T5

- WC : grille VH et VB
- Sdb : grille VH et **pas de VB**

- Toutes les menuiseries (cuisine, salon, chambres 1 à 4) **sont à double vitrage sans d'entrée d'air**

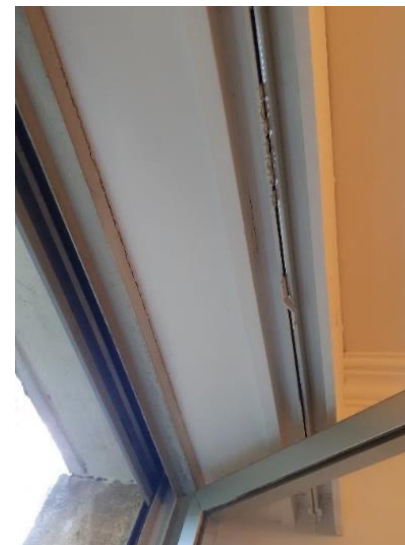
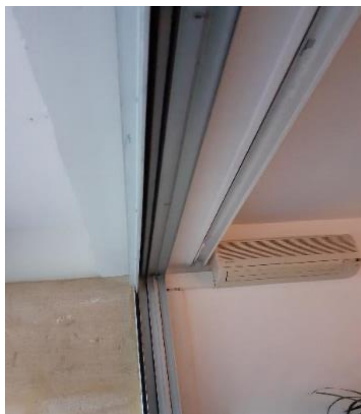
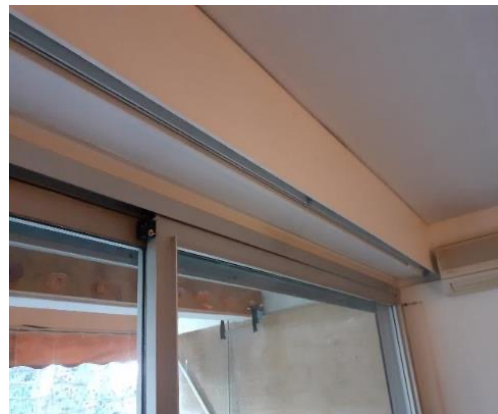
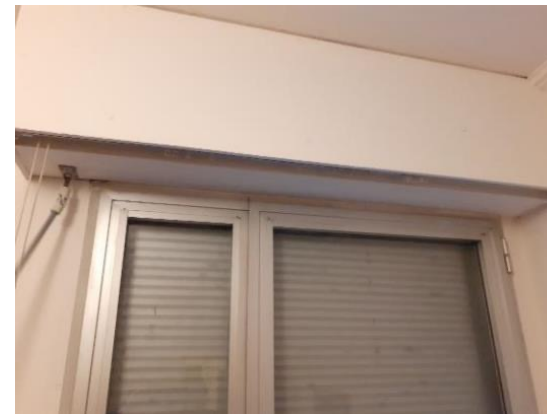
LOGEMENT R+2 - T3

- WC : grille VH et VB
- Sdb : grille VH et VB

- Toutes les menuiseries (cuisine, salon, chambres 1 et 2) sont en simple vitrage sans entrée d'air

- Entrées d'air en menuiserie basse pression
- Détalonnage des portes
- Ventilation basse des pièces humides à boucher

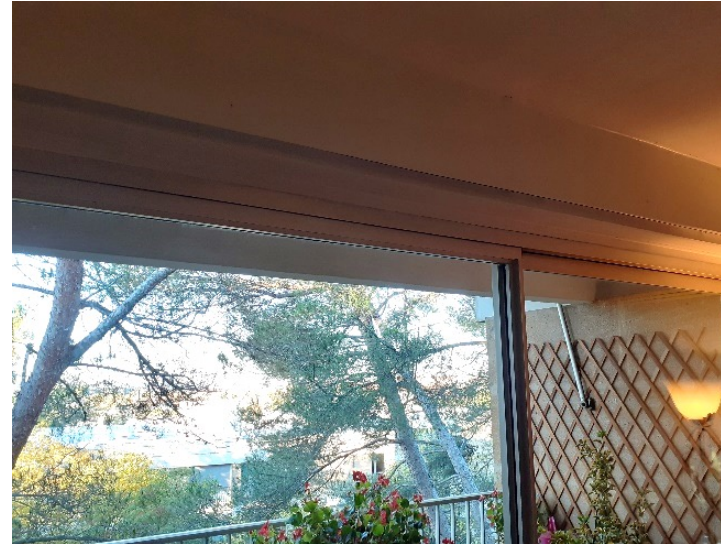
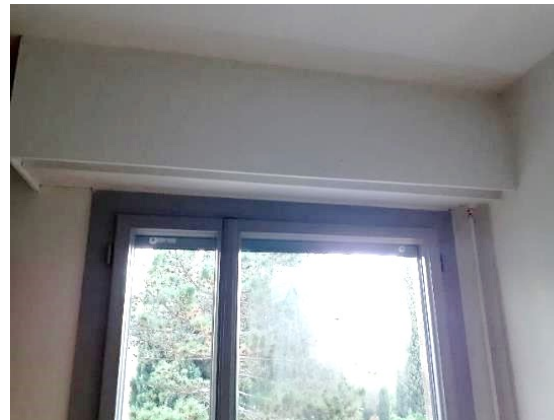
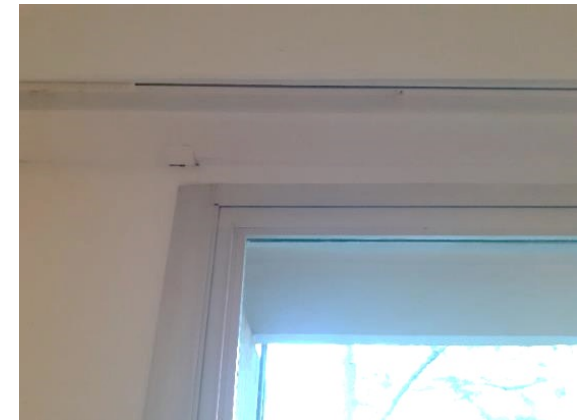
LOGEMENT R+2 - T4b

- WC : grille VH et VB
- Sdb : grille VH et **pas de VB**

- L'ensemble (cuisine, salon, chambres 1 à 3) est en simple vitrage, sans entrées d'air

- Entrées d'air en menuiserie basse pression
- Détalonnage des portes
- Ventilation basse des pièces humides à boucher

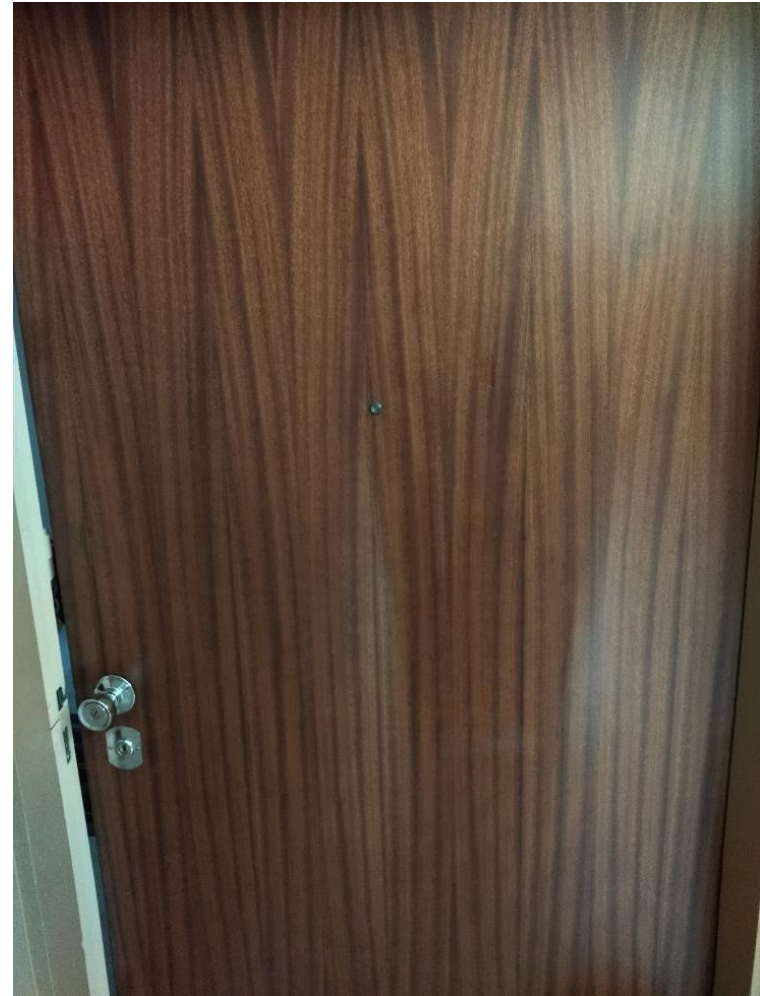
LOGEMENT R+2 – T6

- WC : bouche motorisée et **pas de VB**
- Sdb : bouche motorisée et **pas de VB**

- Toutes les menuiseries (cuisine, salon, chambres 1 à 4) **sont à double vitrage sans d'entrée d'air**
