Référence ECORES 1902907
Vos références -

1 – PROBLEMATIQUE / DEMANDE

Recherche de fuite au niveau de la toiture terrasse.

RESIDENCE LE PARC CEZANNE
Bâtiment BELLEVUE
57, avenue des Ecoles Militaires
13100 AIX EN PROVENCE

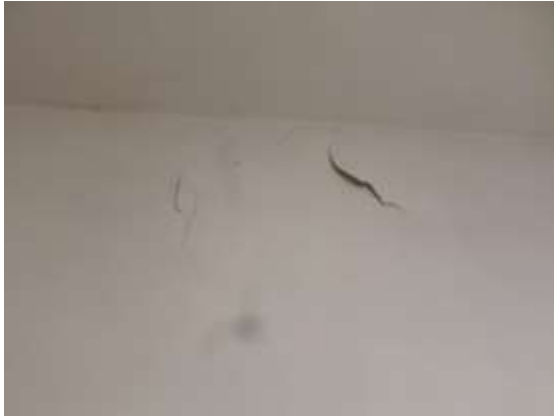
DDE

Nous constatons la présence d'un dégât des eaux en plafond d'une salle de bain.

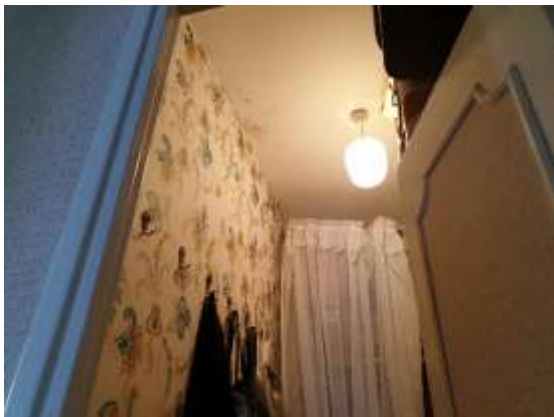
DDE

Nous constatons la présence de plusieurs dégâts des eaux en plafond de l'appartement.

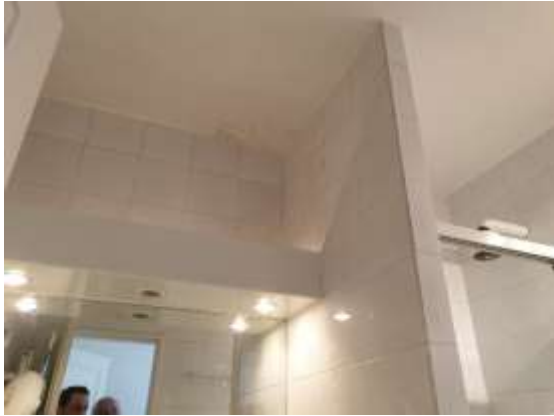
DDE

Nous constatons la présence d'un dégât des eaux en plafond de plusieurs pièces de l'appartement.

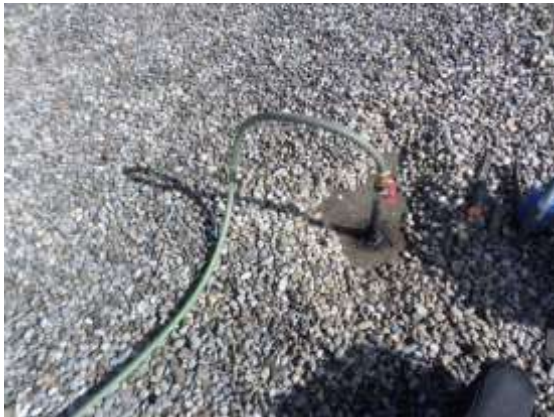
Nous injectons un gaz traceur sous le complexe d'étanchéité de la toiture terrasse.

Injection gaz traceur

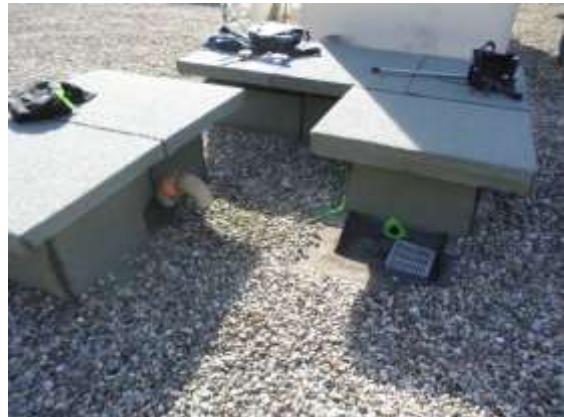
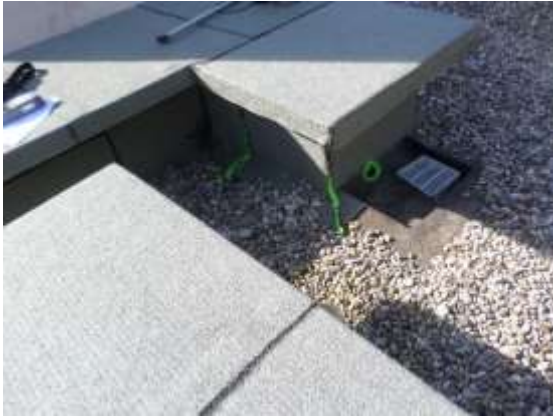
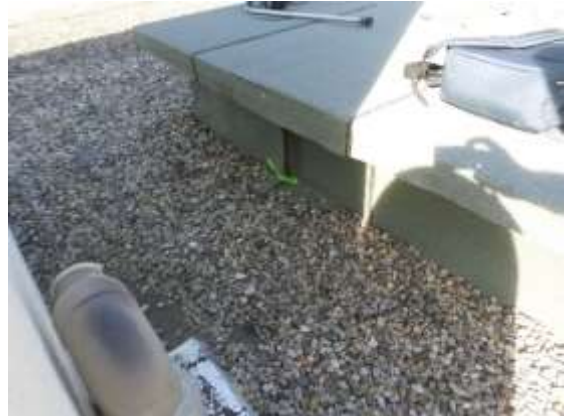
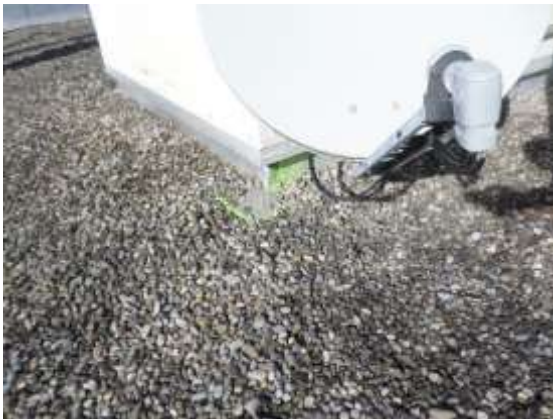
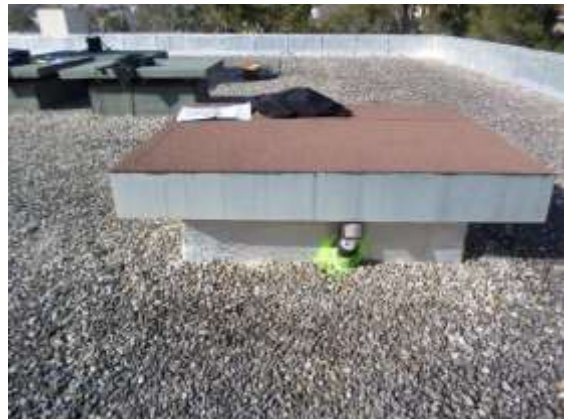
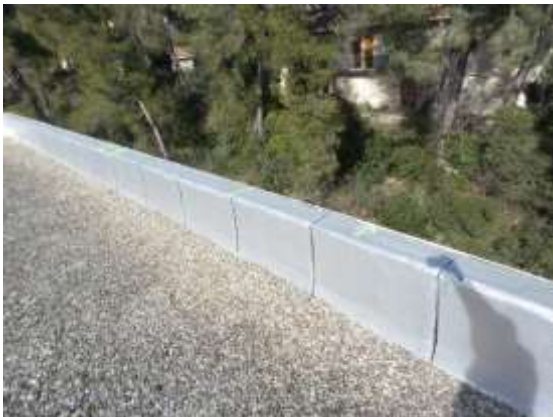
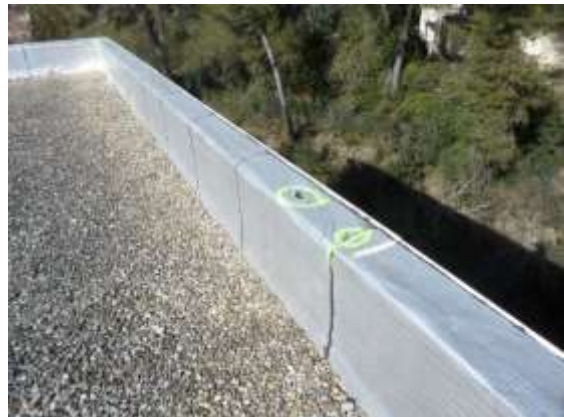
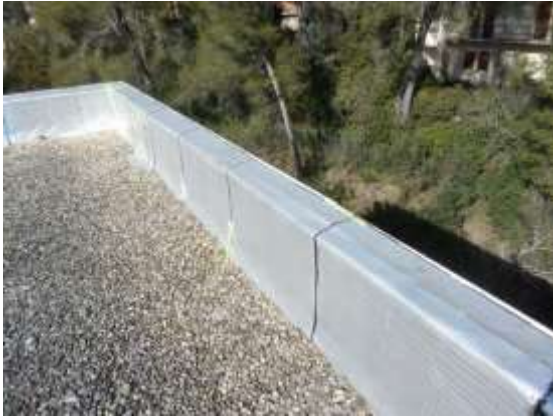
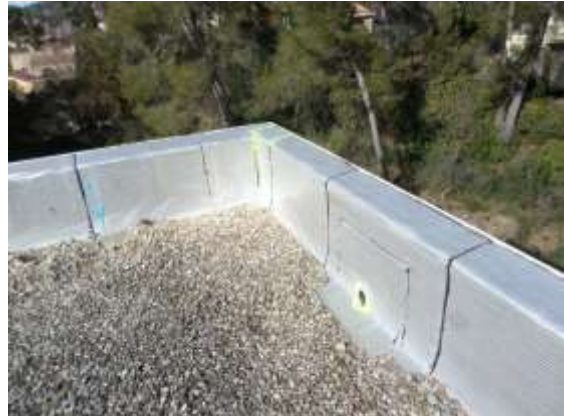
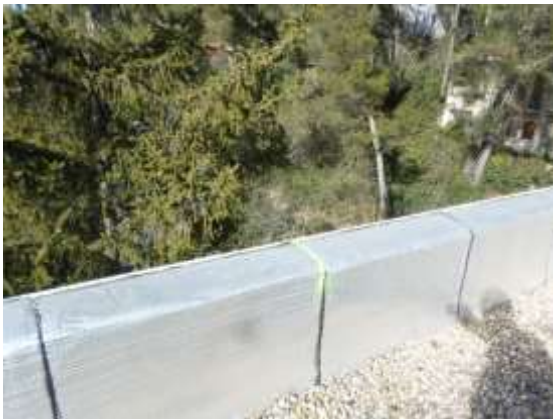
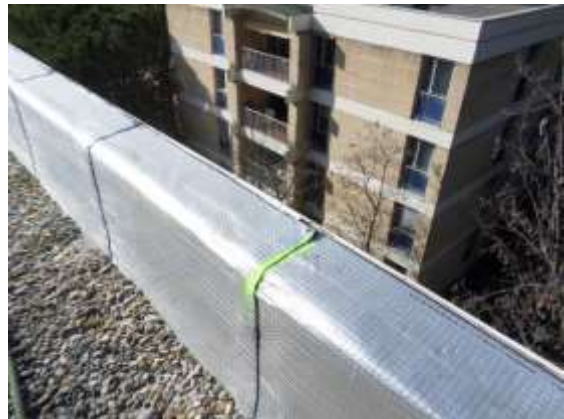
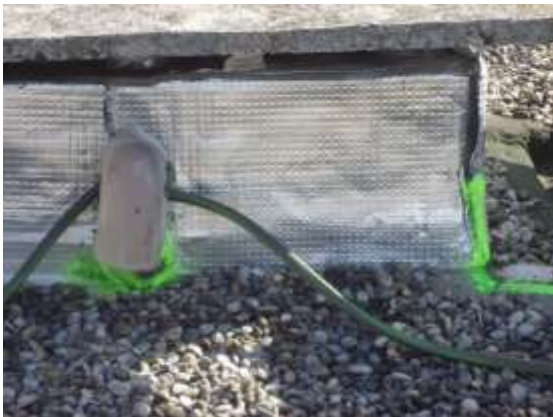
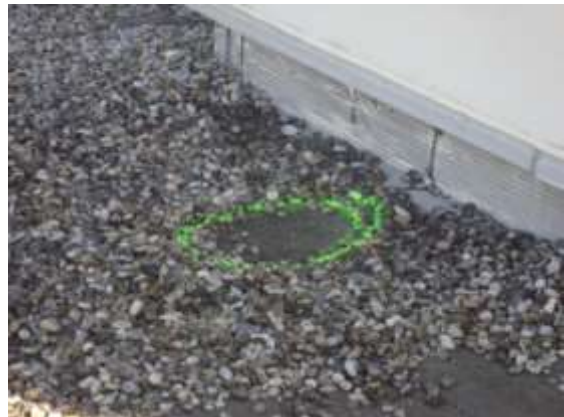
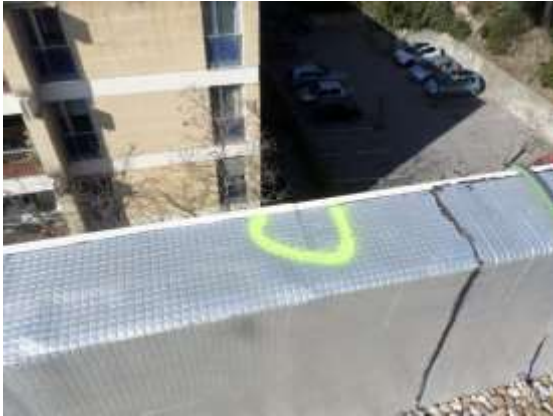
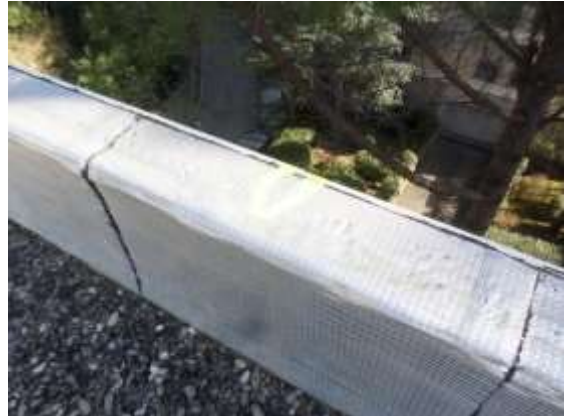
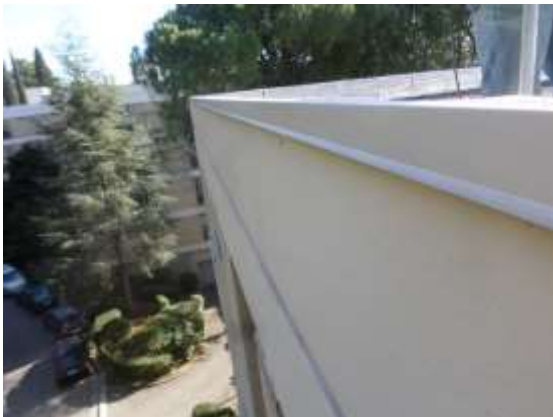
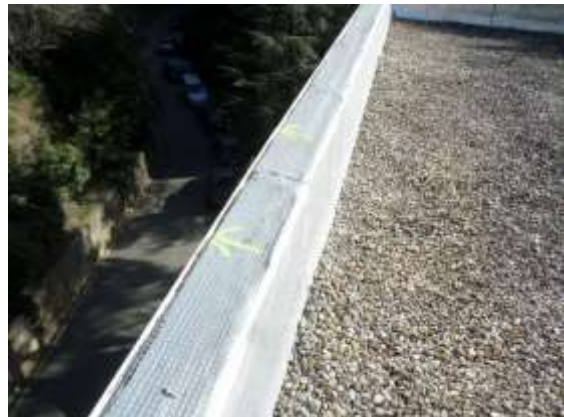
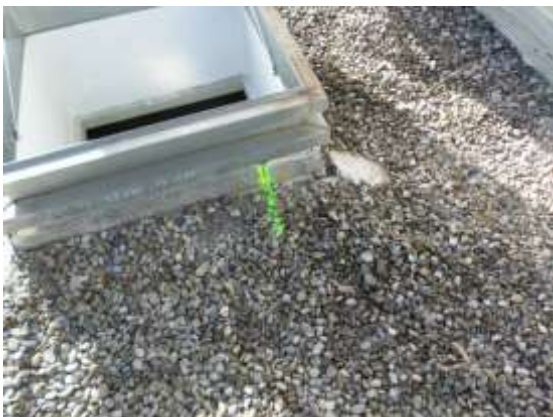
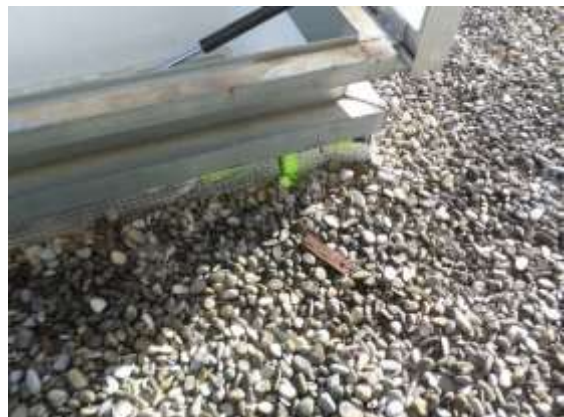
Nous constatons plusieurs ressorties du gaz traceur :

- Relevés d'étanchéité.
- Certaines zones de la surface courante.
- Sous la couvertine au-dessus des acrotères.
- Autour de certaines évacuations de surverse en façade.

Ressorties gaz traceur

Aux vues de nos investigations, nous avons constaté plusieurs manques d'étanchéité au niveau de la toiture terrasse.

Compte tenu du nombre important de fuites localisées, nous vous conseillons une réfection complète de l'étanchéité de la toiture terrasse.

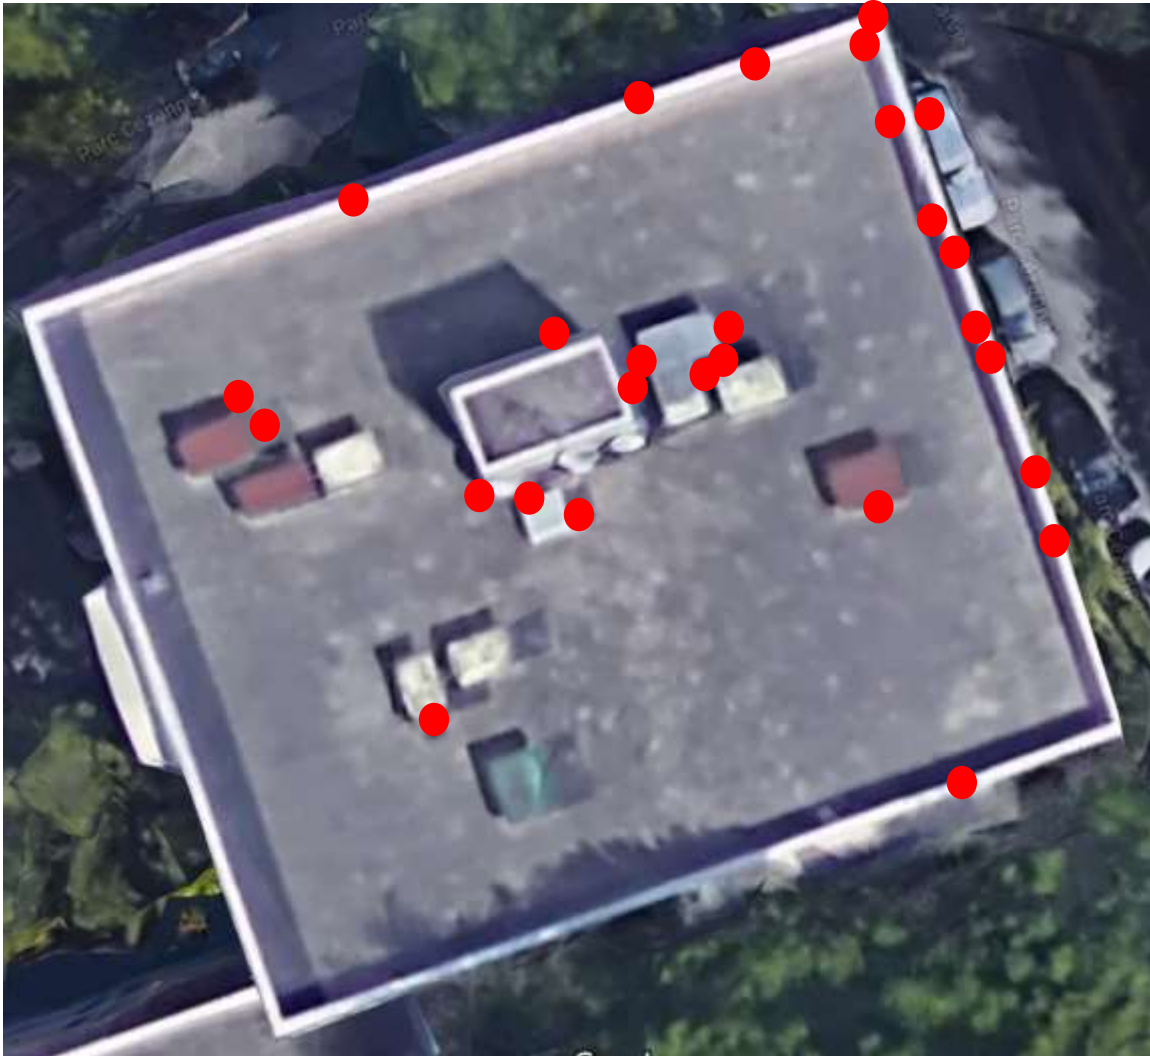
Localisation des ressorties du gaz traceur

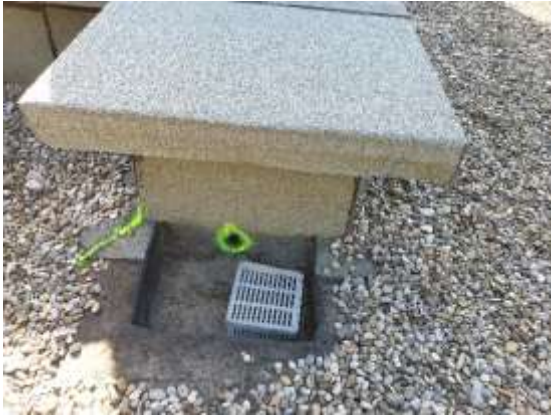
Evacuation toiture terrasse

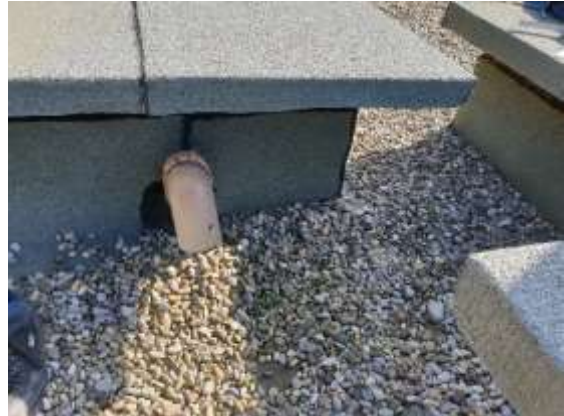
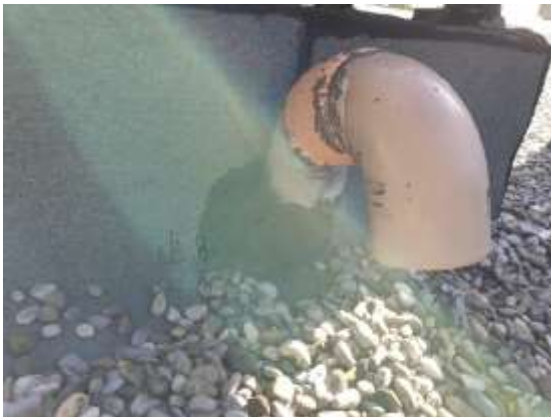
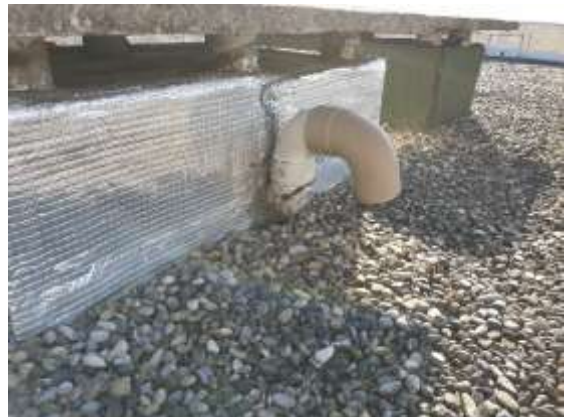
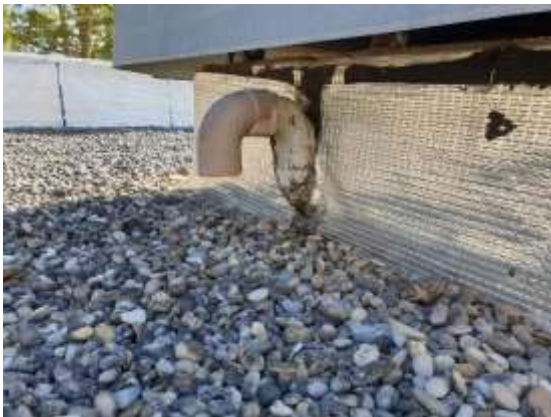
Nous constatons que les sorties des événements des colonnes d'évacuations ne sont pas conformes :

- Sorties pour la plupart en biais à travers les bâtis.
- Plusieurs coudes présents favorisant une condensation interne à la canalisation.

Visuel sur évent

- Les sorties évents des colonnes d'évacuation.
- L'amélioration des bâtis pour éviter toute pénétration d'eau sous les chapeaux.

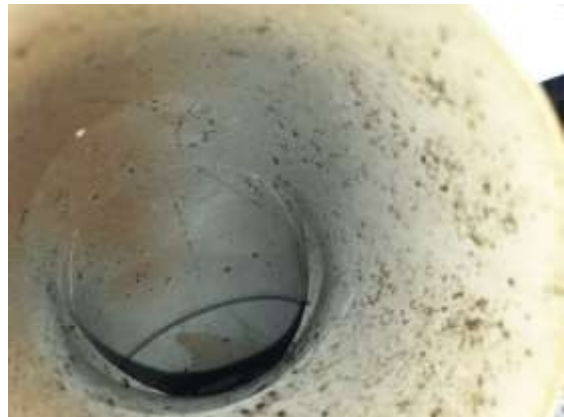
Condensation dans évent
