Résidence du "PARC CÉZANNE" 57 av. des Écoles Militaires 13100 AIX EN PROVENCE - RÉFECTION DE L'ÉTANCHÉITÉ

Phase : DIAGNOSTIC

Bâtiment : "BELLEVUE" - PLAN du TOIT TERRASSE - ÉTAT EXISTANT - échelle 1/100 - Marseille le 11/03/2019

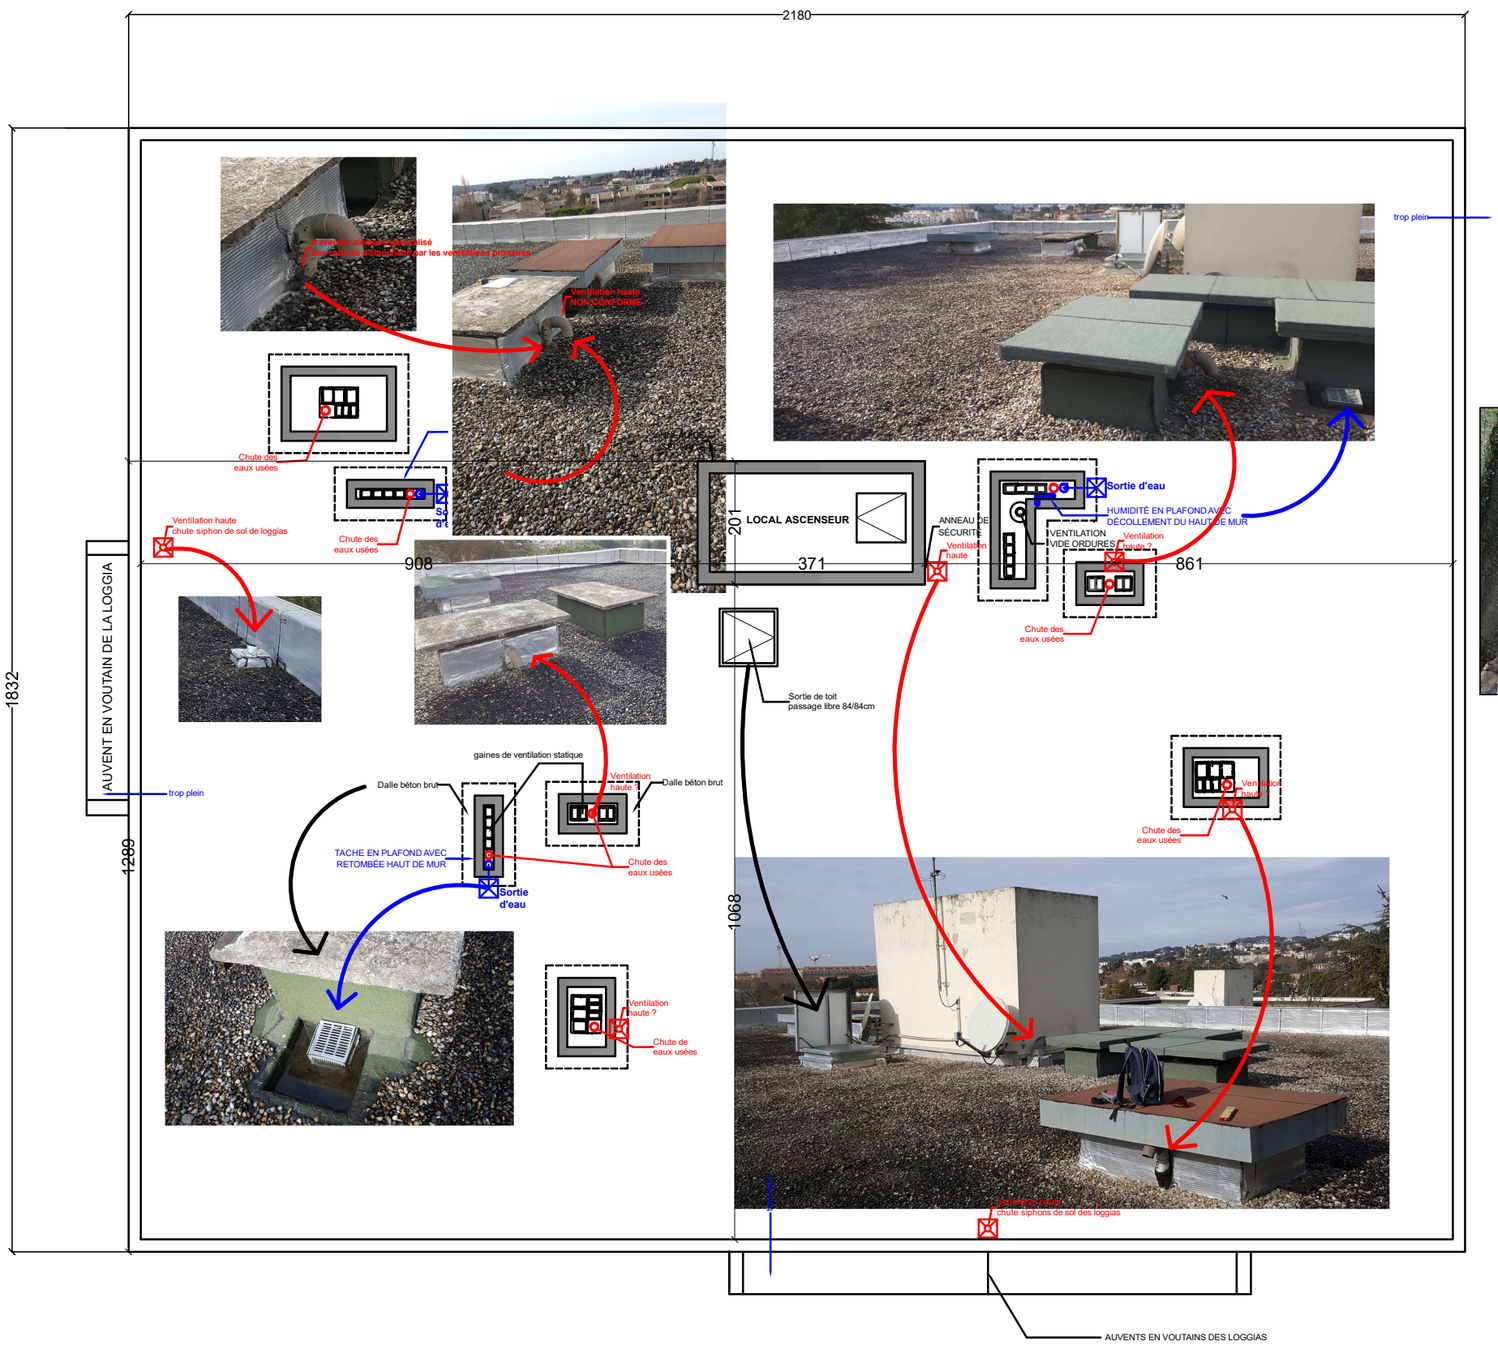
B/04

NON CONFORMITÉ DES SORTIES D'EAU et TROP-PLEINS
DIAMÈTRE DES CHUTES EP NON CONNUES

EN APPLICATION du DTU 43-1 Partie 3 Article 8 Tableau 2 :
- **Surface horizontale collectée : 21,80x18,32ml = 399 m2**
- **Ont été repérées 3 sorties d'eau (voir plan)**
- **Chaque sortie d'eau dessert donc 398/3 = 133 m2 (Surf. inférieure à 287 m2)**

En conséquence, suivant tableau 2 du DTU 43,1 :
- **Diamètre minimum pour moignon cylindrique = 110mm pour 136 m2 collecté**
- **Diamètre réel constaté des 3 sorties d'eau existantes 40 à 50mm NON CONFORME**
- **Diamètre chutes EP NON CONNU car gaines techniques non visitables**
- **Il existe 3 trop-pleins de sécurité de diamètre 50 à 60mm seulement NON CONFORME**
- **En toiture local ascenseur sortie d'eau unique sans trop plein de sécurité**
