AVANT PROJET DÉTAILLÉ APD

- ⇒ RÉFECTION DES INSTALLATIONS ÉLECTRIQUES DES PARTIES COMMUNES
- ⇒ RÉFECTION DE L'ÉCLAIRAGE INTÉRIEUR DES PARTIES COMMUNES
- ⇒ RÉFECTION DE L'ÉCLAIRAGE EXTÉRIEUR
- ⇒ PROJET D'INSTALLATION DE BORNES DE RECHARGE DE VÉHICULES ÉLECTRIQUES
- ⇒ RÉFLEXIONS SUR LE CONTRÔLE D'ACCÈS
- ⇒ RÉFLEXIONS SUR LA VIDÉO SURVEILLANCE

VERSION V1.0 ALLÉGÉE - FÉVRIER 2014

Parc Cézanne

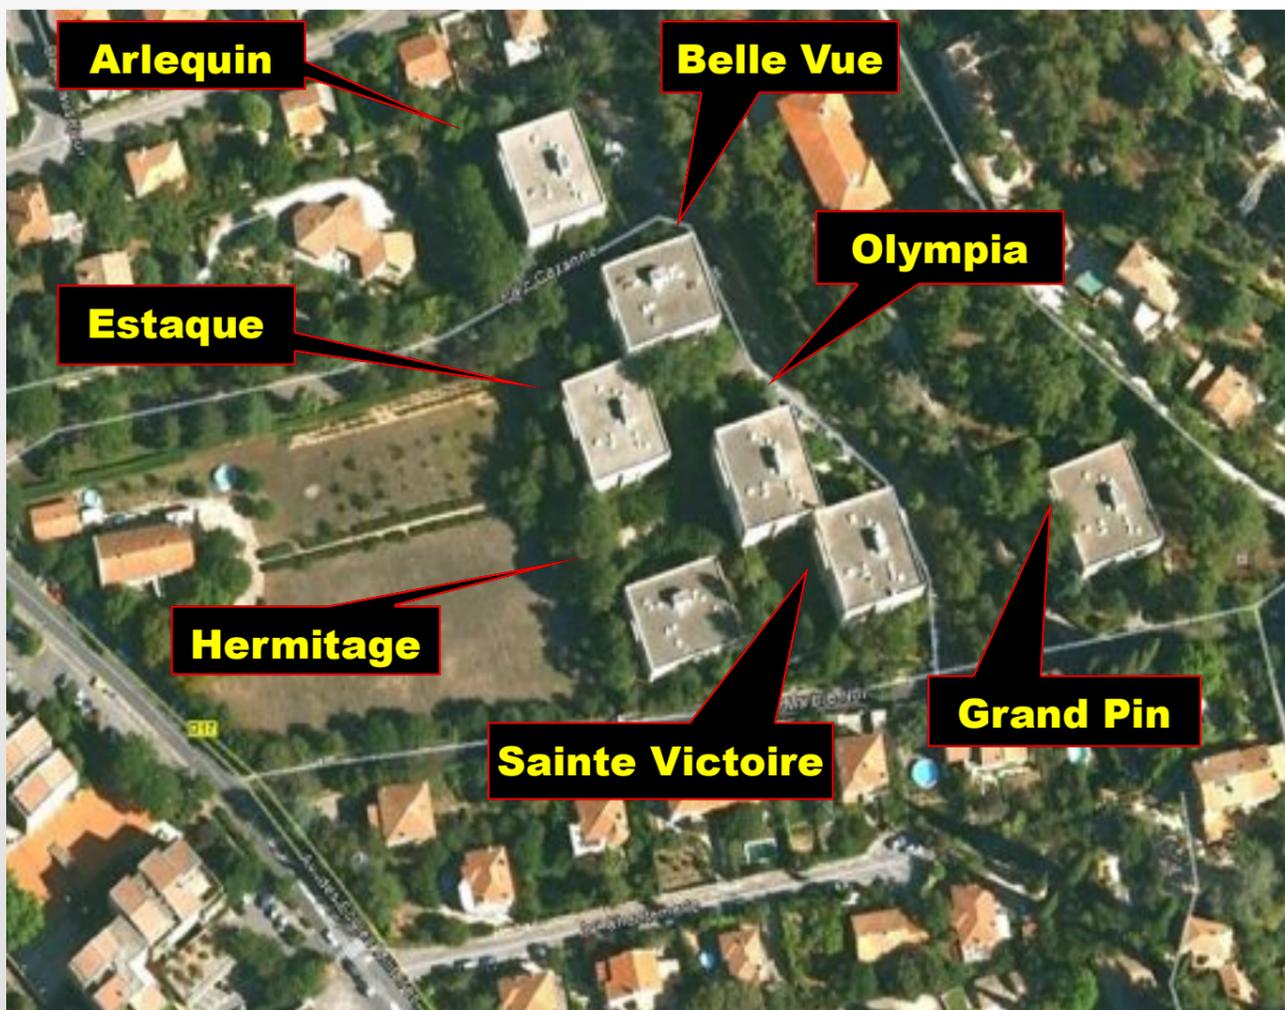
La résidence se compose de 7 bâtiments répertoriés de la façon suivante :

- Arlequin; R+3 ;
- Belle Vue ; R+3 ;
- Estaque ; R+2 ;
- Olympia ; R+3 ;
- Hermitage ; R+2 ;
- Sainte Victoire ; R+3 ;

- Grand Pin ; R+2

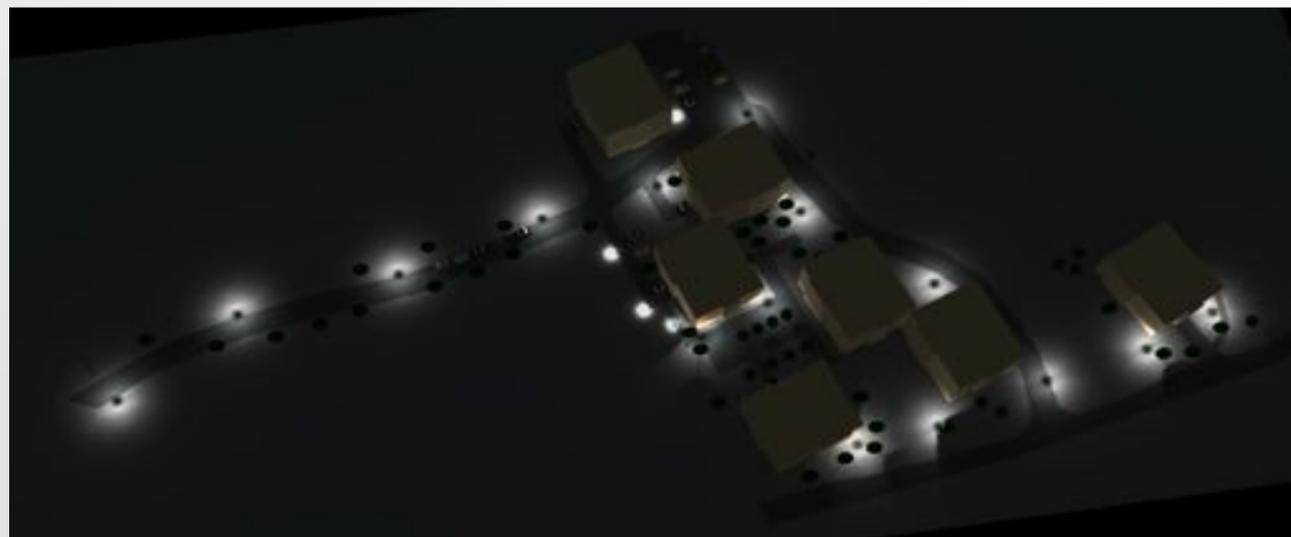
Nous présentons dans cet APD, deux solutions contrastées mettant en œuvre des matériels :

1. Soit à base de LED dès le départ avec détecteurs de mouvement.
2. Soit à base de lampes à décharge de nouvelle génération, technologie brûleur céramique ; dans ce cas il serait utilisé des lanternes pouvant recevoir des équipements à LED sans aucun remplacement de matériel ; ces équipements ne permettent pas la détection de mouvement pour l'optimisation des bilans énergétiques.

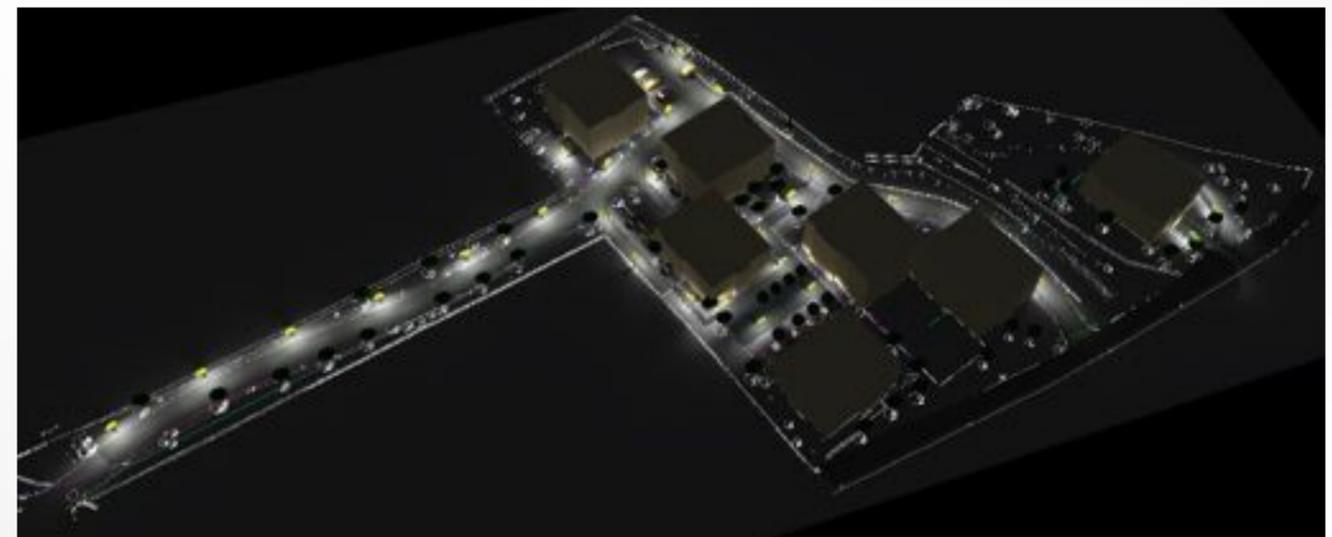
La variante LED a été abandonnée momentanément pour des questions de coût qui ne justifient aucun retour sur investissement. En revanche, les lanternes proposées sont conçues pour recevoir dans un premier temps des lampes à décharge, technologie céramique et des LED dans un deuxième temps **par simple changement de platine**.

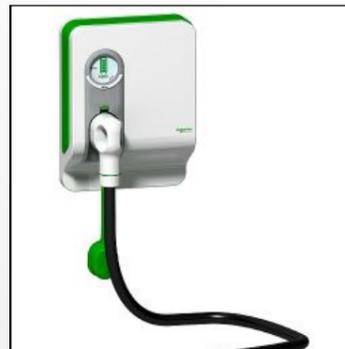
Plusieurs solutions peuvent être envisagées, mais celle qui, à priori, apporte le maximum de garantie est une charge en MODE 3, comme indiqué sur la demande initiale de la copropriété. Nous rappelons que la charge en MODE 3 a pour caractéristiques principales :

- Contrôle de charge et "intelligence" dans la borne ;
- Prise fixe sur circuit dédié ;
- 3,7 (16A) ou 7 kW (32A) monophasé 230 V ;
- Disjoncteur et bloc différentiel inclus dans la borne ;
- Accessoires possibles en variante.

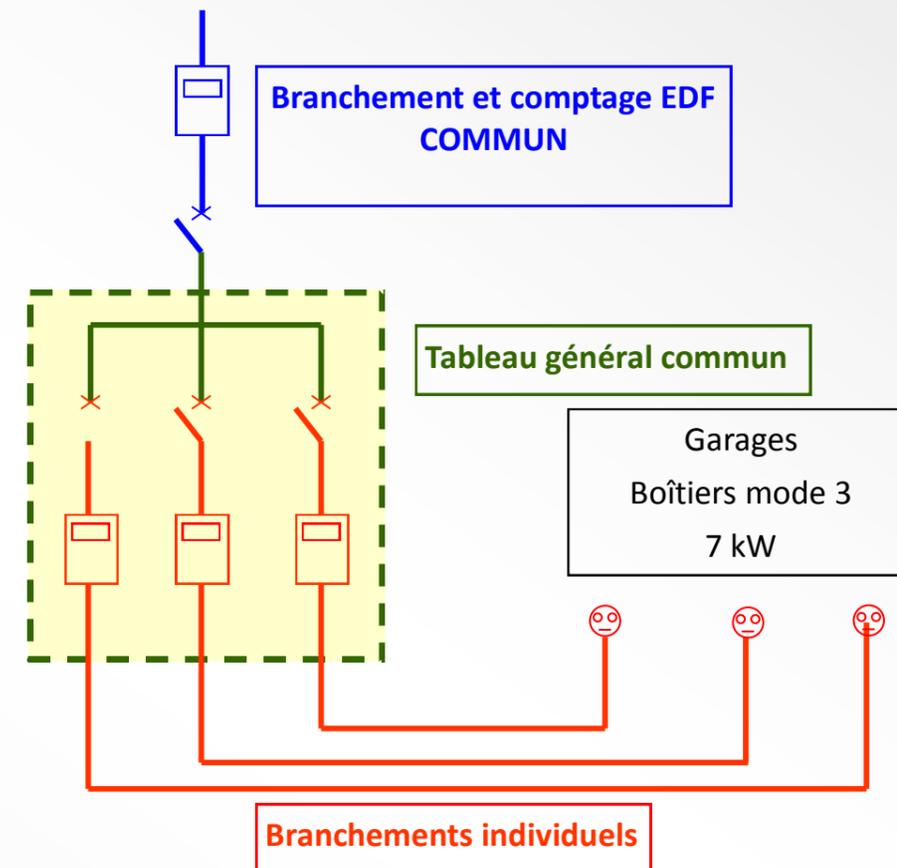
Il s'agirait de souscrire un contrat de branchement EDF unique pour 6 garages, dans la limite de puissances souscrites admissibles, probablement en triphasé. A partir de ces comptages, il serait réalisé des tableaux divisionnaires susceptibles de recevoir

Dans ces conditions, l'abonnement serait réparti au nombre de garages branchés, alors que les consommations réelles seraient affectées à chacun des garages. Cette solution permet l'optimisation des coûts en considérant cependant qu'il y aurait des frais de gestion à provisionner (relevé des compteurs divisionnaires).

Au niveau des infrastructures, il y aurait la possibilité de brancher les garages au fur et à mesure des demandes. Pour faciliter la compréhension, le croquis page suivante explicite les dispositions qui pourraient être prises.
